Kontrola rolica kodnatezača i klizača prilikom pregleda

Audi, Seat, Škoda, Volkswagen

Motor: 1.4; 1.4 16V
1.6; 1.6 16V

Stanje 10.2007 (zamjena 05.2005)
INA 0003

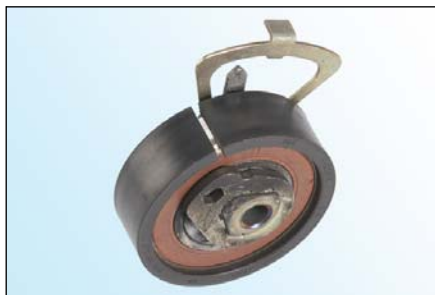
Slika 1

Kod različitih modela motora sa 8 i 16 ventila kod gore navedenih proizvođača vozila u pojedinim slučajevima se može dogoditi da rolica natezača zupčastog remena (**slika 1**) i/ili rolice klizača zupčastog remena (**slika 2**) pokazuju oštećenje radne površine rollice.

Oštećenje radne površine rollice u nekim slučajevima može voditi do oštećenja zupčastog remena i uslijed toga do njegovog kidanja!

Preporučamo obavljati detaljnu vizualnu kontrolu svih komponenta pogona razvoda remena nakon svakih 30.000 km, ili najkasnije svakih 60.000 km.

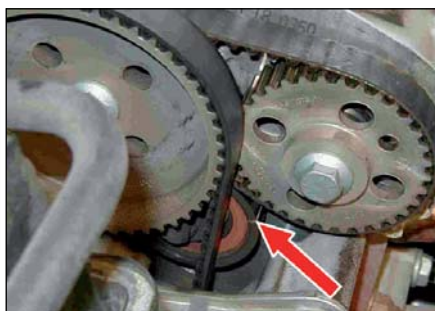
Slika 3

Rukom polako okrećite motor, oštećenje površine oboda rollice (**slika 3, strelica**) se u nekim slučajevima može nalaziti točno na donjoj strani te samo jednim pogledom neće biti vidljiva (eventualno potražiti pomoć od dodatnog mehaničara).

Ako se nađe bilo kakvo oštećenje površine oboda rollice, treba izmijeniti oštećene komponente.
