Oštećenje remenice slobodnog hoda alternatora

Nissan, Renault

LuK-AS-br.: **535 0116 10**

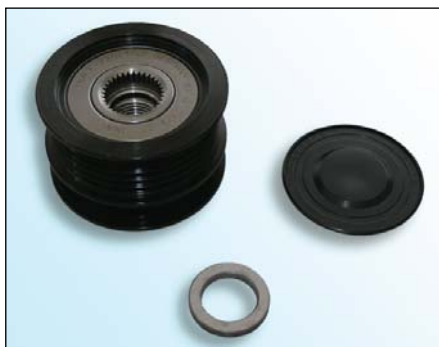
Slika 1: 535 0116 10

Komplet isporuke:

- 1 x remenica slobodnog hoda
- 1 x rastojna podloška (3,5 mm)
- 1 x Poklopac, brtveni

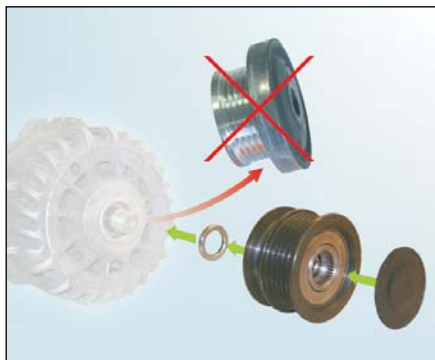
Slika 2: Pregled montaže

Kod oštećenih remenica praznog hoda se otkida guma od metalnih dijelova tako da dalje **nije** osigurana funkcija prigušivača.

Oštećenje prigušivača torzijskog titranja vozilo može sasvim izbaciti iz rada!

1. Skinuti microV remen
2. Pregledajte, zbog mogućih oštećenja sve komponente pogona remena – oštećene komponente promijenite
3. Skinite originalnu remenicu alternatora (vidi **sliku 2**)
4. Na osovinu alternatora stavite rastojnu podlošku (vidi **sliku 2**)
5. Remenicu slobodnog hoda alternatora **535 0116 10** ugrađujte pomoću odgovarajućih specijalnih alata (vidi **sliku 3**)
6. Na slobodnog hoda alternatora stavite brtveni poklopac – **obratite pažnju na ispravno namještanje!**
7. Ugradite microV remen

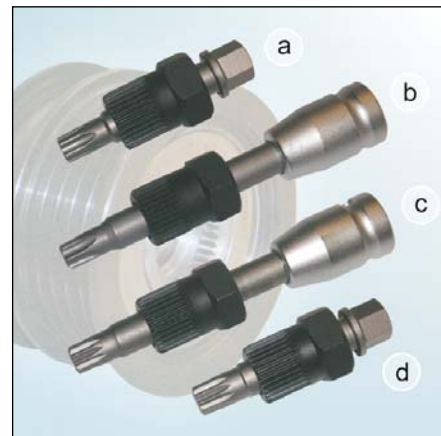
Slika 3: Pregled specijalnih alata

- a. 400 0235 10 (Torx, kratki)
- b. 400 0201 10 (Torx, standardni)
- c. 400 0200 10 (okasti ključ, standardni)
- d. 400 0234 10 (okasti, kratki)
