## Montažne upute za natezne rollice 531 0402 20

**Motor:** 2.5 TDI

**LuK-AS-br.:** 531 0402 20

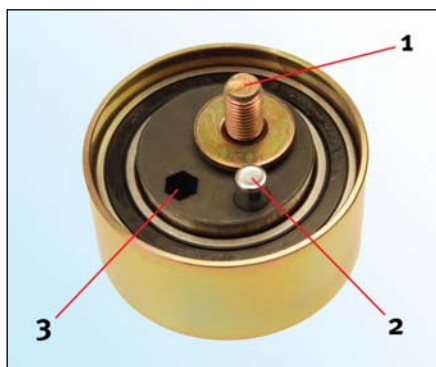
Slika 1: 531 0402 20 (pogled straga)

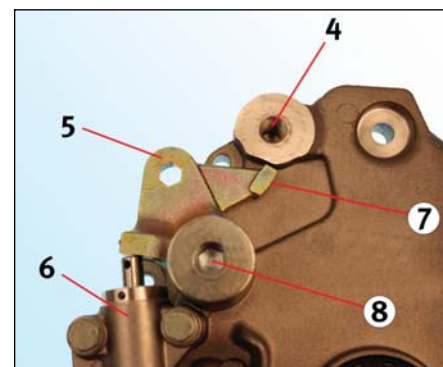
Slika 2: Pločica ležaja koljenaste osovine

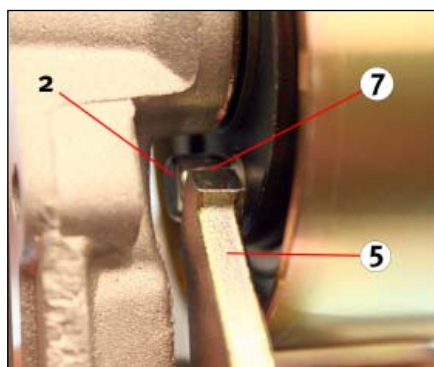
#### Slika 3:

Krajnji čep (2) natezne rollice je u smjeru od kontaktne površine (7) povratne poluge (5).

Slika 3: Ispravna montažna pozicija (pogled straga)

Prilikom montaže hidrauličkog natezača remena (6) i natezne rollice treba paziti na ispravno namještanje krajnjeg čepu (2) natezne rollice (vidi **sliku 3** i **sliku 4** na **strani 2**).

Krajnji čep (2) prilikom montaže bezuvjetno mora nasjedati na kontaktnu površinu (7) povratne poluge (5).

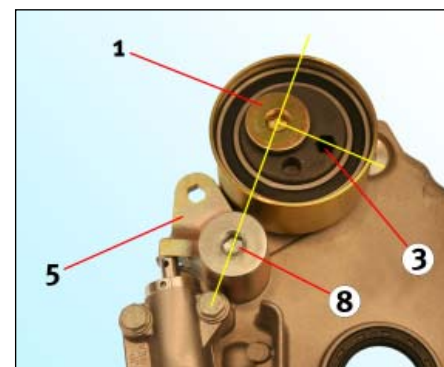
#### Slika 4:

Šesterokutni otvor (3) nalazi se približno u pravom kutu prema osi pričvrsnog vijka (1) natezne rollice i točke okretanja (8) povratne poluge (5) (vidi žute orijentacijske linije).

Slika 4: Ispravna montažna pozicija (pogled sprijeda)

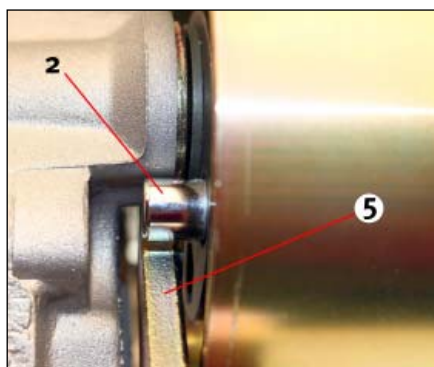
#### Slika 5:

Krajnji čep (2) natezne rollice se nalazi sa zadnje strane povratne poluge (5).

Slika 5: Neispravna montažna pozicija (pogled straga)

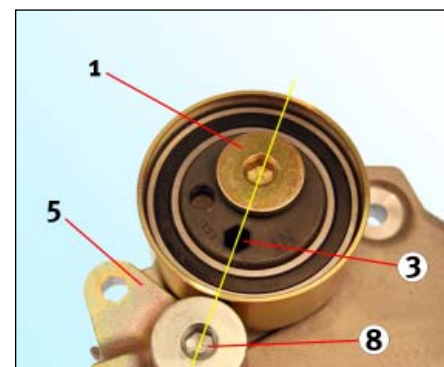
#### Slika 6:

Šesterokutni otvor (3) nalazi se u izravnoj liniji sa osom pričvrsnog vijka (1) natezne rollice i točke okretanja (8) povratne poluge (5) (vidi žute orijentacijske linije).

Slika 6: Neispravna montažna pozicija (pogled sprijeda)
